Arnavutköy' ün Kimliği:

Ahşap Evlerden Bir Restorasyon Örneği

A. Feyhan İnkaya

Arnavutköy's Identity: An Example for Restoring Timber Houses

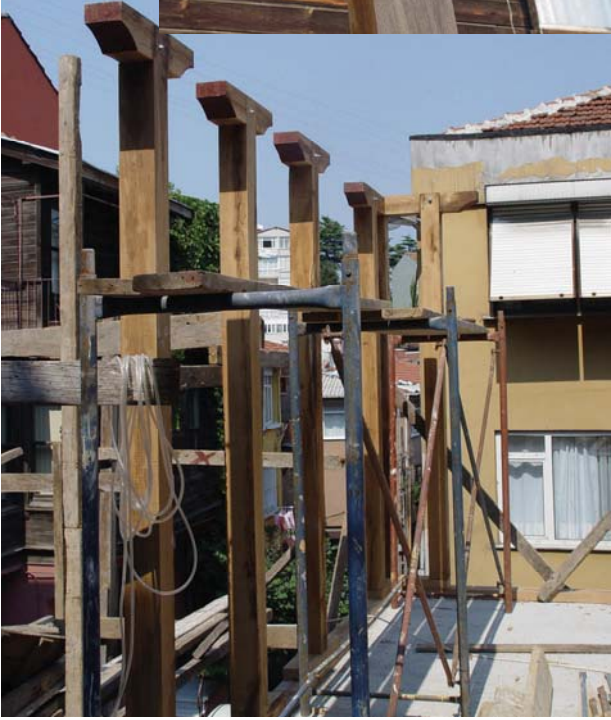
Üstte taşıyıcıların montajı. Alttaki kat döşeme kirişleri.

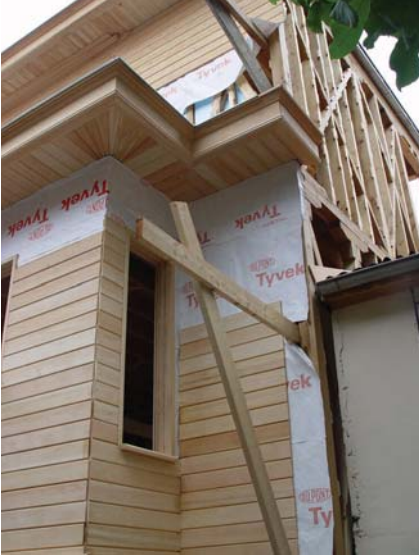
Tyvek uygulaması ve Tyvek üzerine kaplama uygulaması.

Sağda ve altta karkas arasına polistren köpük ve YTONG uygulaması

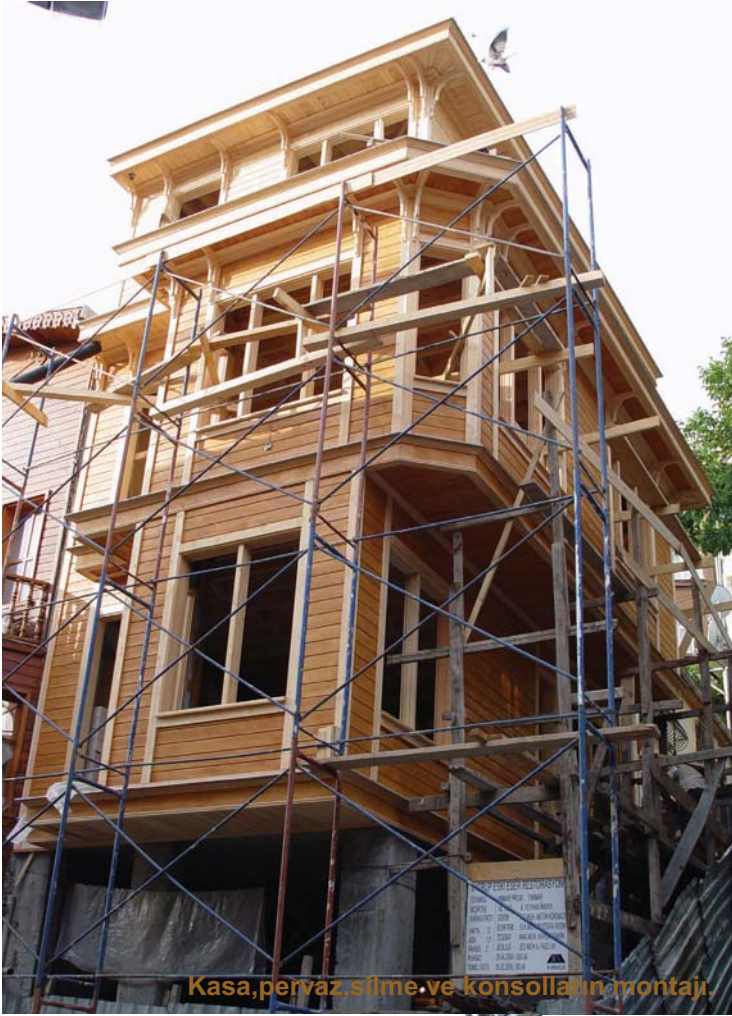
Kasa, pervaz, silme ve konsolların montajı.

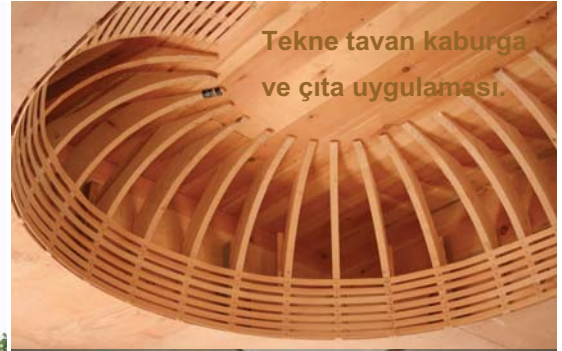
Tekne tavan kaburga ve çıta uygulaması.

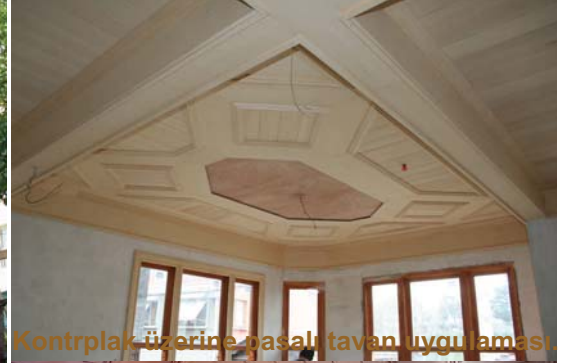
Kontrplak üzerine pasalı tavan uygulaması.

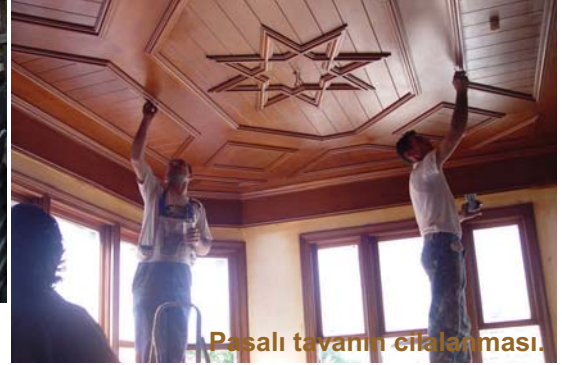
Pasalı tavanın cilalanması.

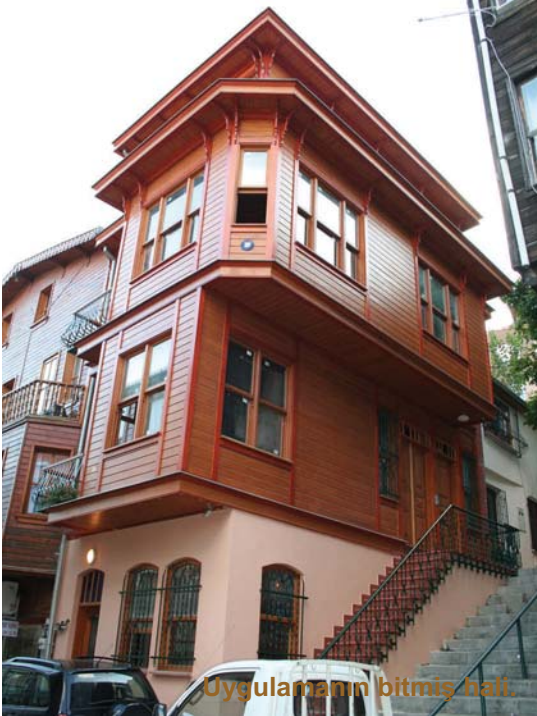
Uygulamanın bitmiş hali.
